Navios de época Moderna em Lisboa: balanço e perspectivas de investigação

Resumo

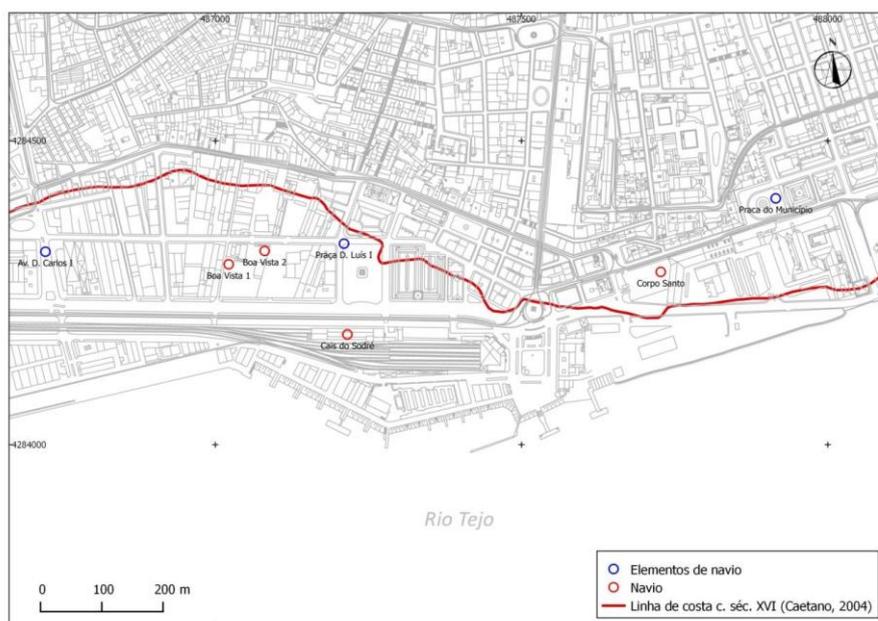
Fig. 2 – Localização dos achados de navios em Lisboa referidos na Tabela 1 sobre cartografia actual, com a projecção aproximada da linha de costa no século XVI proposta por Carlos Caetano (2004).

Na Tabela 1 estão sumariados os dados disponíveis sobre os achados de navios, mais ou menos coerentes, descobertos até à data em Lisboa, localizados na Fig. 2.

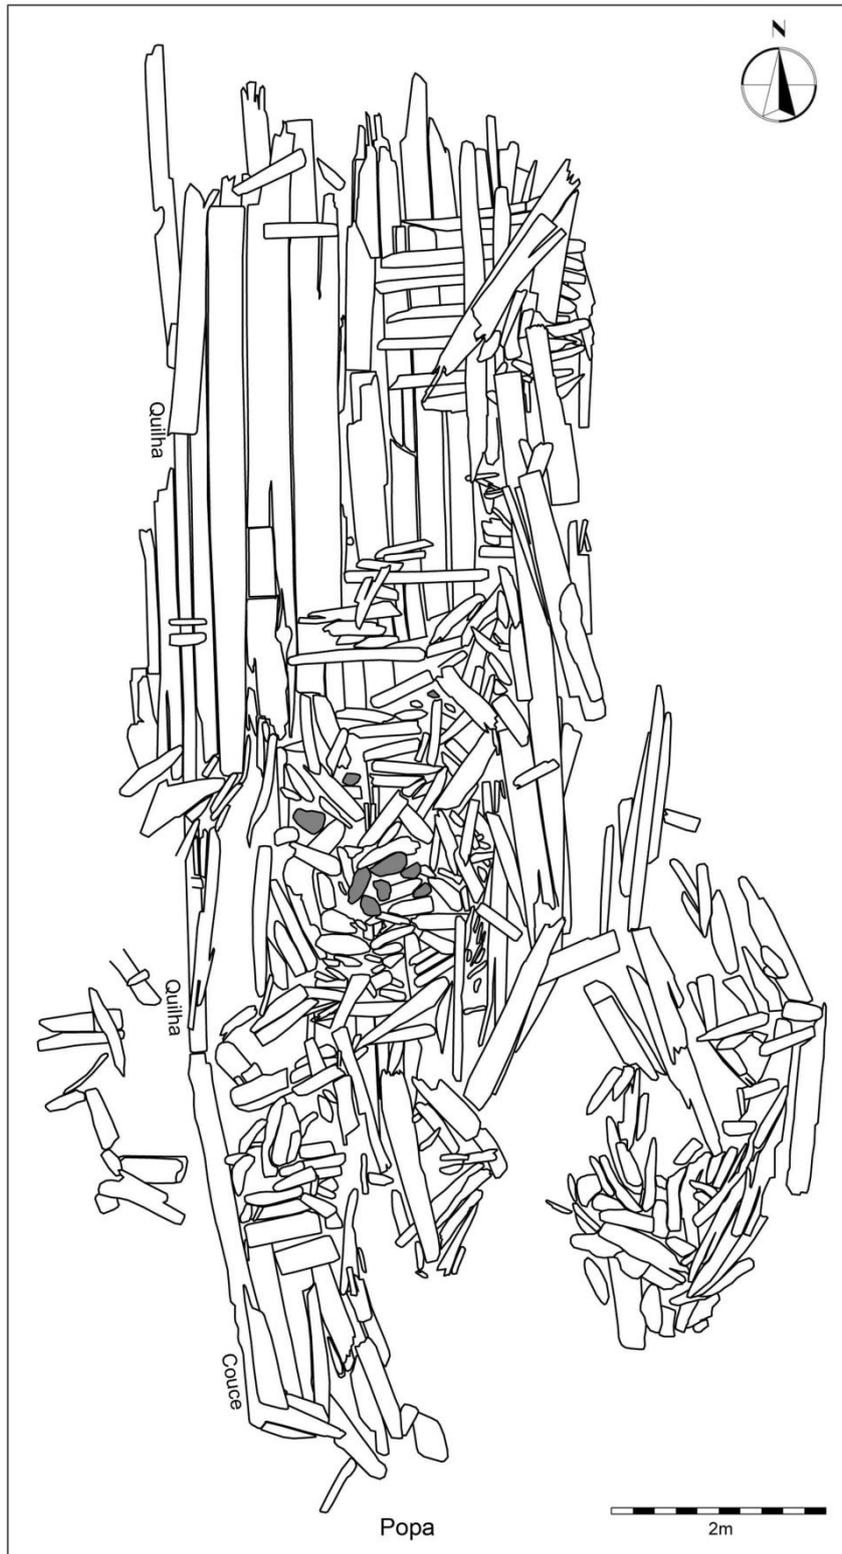
Fig. 4 - Planta geral do navio Boa Vista 1 (CHAM/ ERA).

terminal da quilha, o couce e o cadaste (Fig. 5a). Na extremidade norte, surgia uma secção central do navio, cortada durante fases anteriores de ocupação deste espaço. O contexto apresentava-se globalmente perturbado, devido à colocação de estacas do aterro, e contaminado por nafta, utilizada como combustível na Fábrica do Gás da Boavista. A organização original da estrutura resumia-se a parte da quilha, ao forro e a alguns fragmentos do cavername. O contexto estava selado por depósitos fluviais lodosos, contendo materiais enquadráveis na segunda metade do século XVII ou na primeira metade do século XVIII, de que são exemplo os cachimbos em caulino holandeses fabricados em Gouda ou ingleses, as garrafas de vinho (*onion bottles*), também provavelmente de fabrico inglês, fragmentos de potes em grés com decoração a azul de cobalto produzidos em oficinas do vale do Reno e de faiança portuguesa com decoração heráldica a azul e vinoso (Fig. 6). À excepção de várias peças de poleame em madeira, a maior parte destes materiais estará relacionada com a utilização portuária deste espaço, constituindo no entanto um indicador cronológico para a época de naufrágio ou abandono do navio, que poderá ter ocorrido entre o último quartel do século XVII e meados do XVIII.

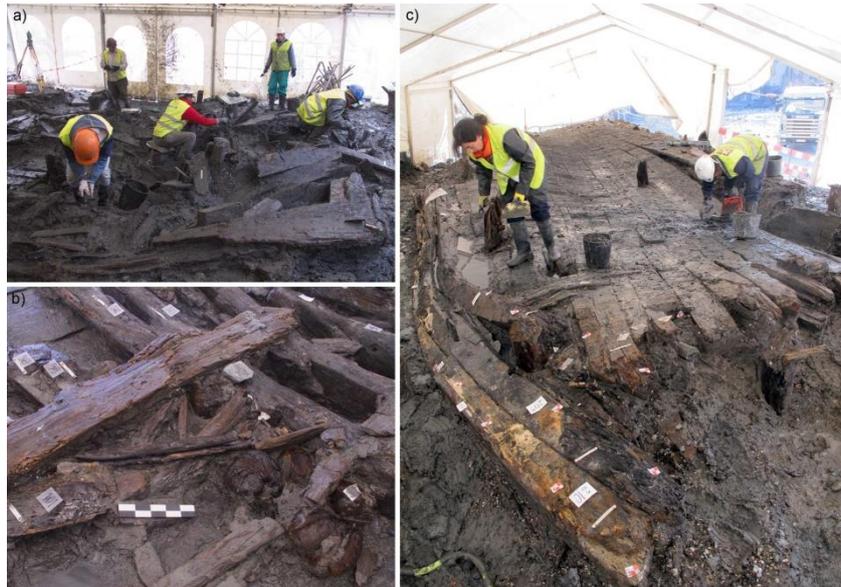
Fig. 5 - a) Vista geral, a partir de oeste, da secção de popa do navio Boa Vista 1. Notar as condições difíceis de trabalho e o caos de madeiras; b) cocos arrumados no fundo do navio Boa Vista 2; c) vista da proa do navio Boa Vista 2, a partir de norte, durante a desmontagem.

A estrutura do navio Boa Vista 2 (Fig. 7 e Fig. 5c; Tabela 3) era mais imponente, encontrando-se preservada numa extensão de 16 metros correspondente à porção da proa, também orientada no sentido sul-norte, conservada ao longo do bordo de bombordo, embora a quilha só subsistisse junto ao troço de proa. Tal como acontecia com o navio Boa Vista 1, as balizas encontravam-se em mau estado de conservação, surgindo apenas algumas picas em conexão sobre o maciço de proa e alguns fragmentos de braços e cavernas ao longo da estrutura. Entre os materiais registados e associados a este navio contam-se vários cocos arrumados no seu fundo (Fig. 5b) e pedras de lastro entre o cavername. No entanto, tal como o navio Boa Vista 1, o navio Boa Vista 2 estava selado por sedimentos fluviais contendo materiais enquadráveis sobretudo na segunda metade do século XVII ou na primeira metade do século XVIII, de que são exemplos os cachimbos em caulino holandeses ou ingleses e vários fragmentos de faiança portuguesa, entre os quais pratos fundos com decoração estilizada ou em semicírculos (Fig. 8).

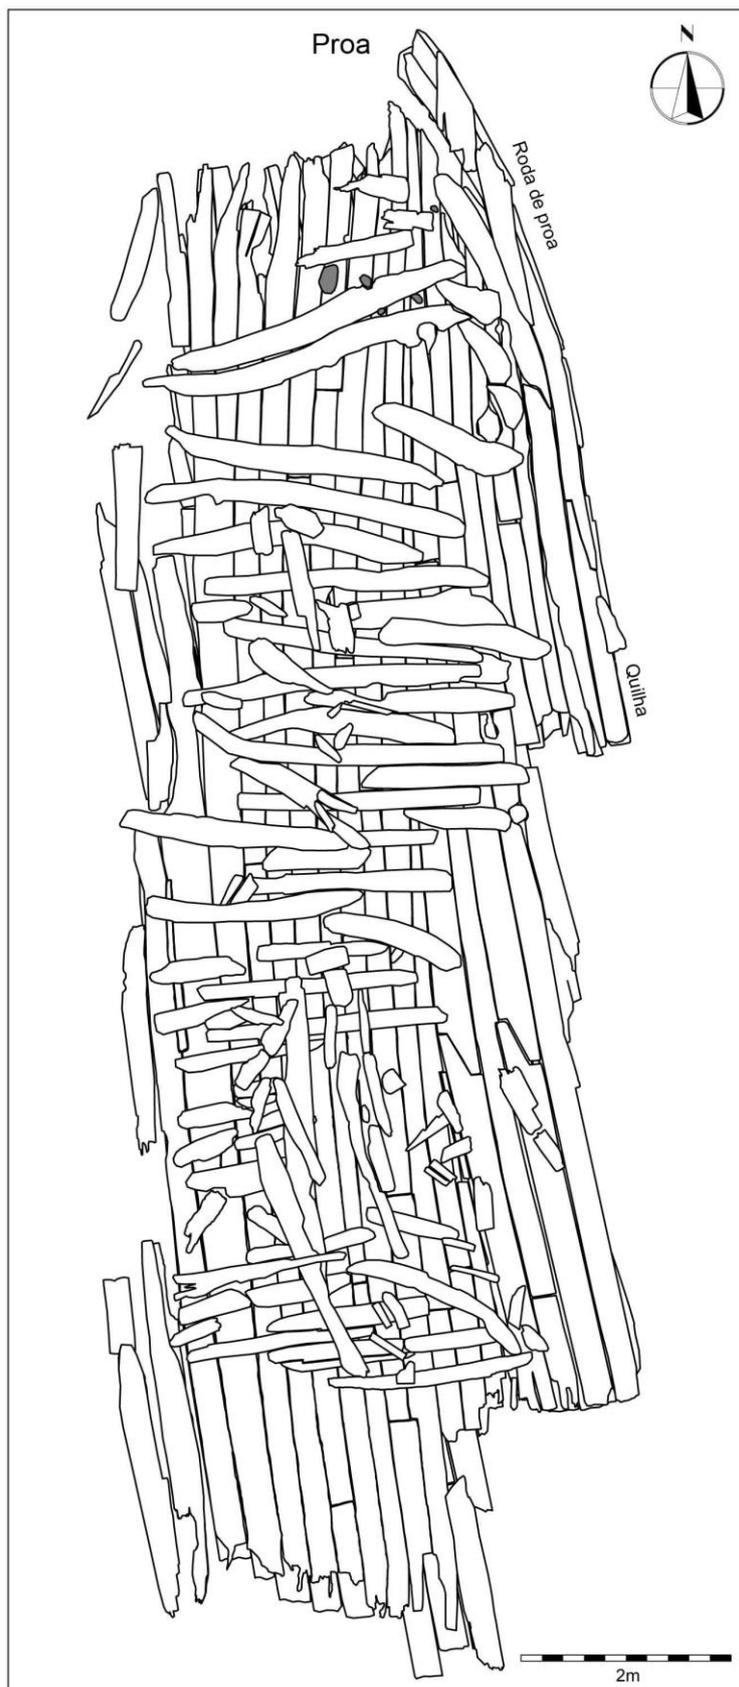
Fig. 7 - Planta geral do navio Boa Vista 2 (CHAM-ERA).

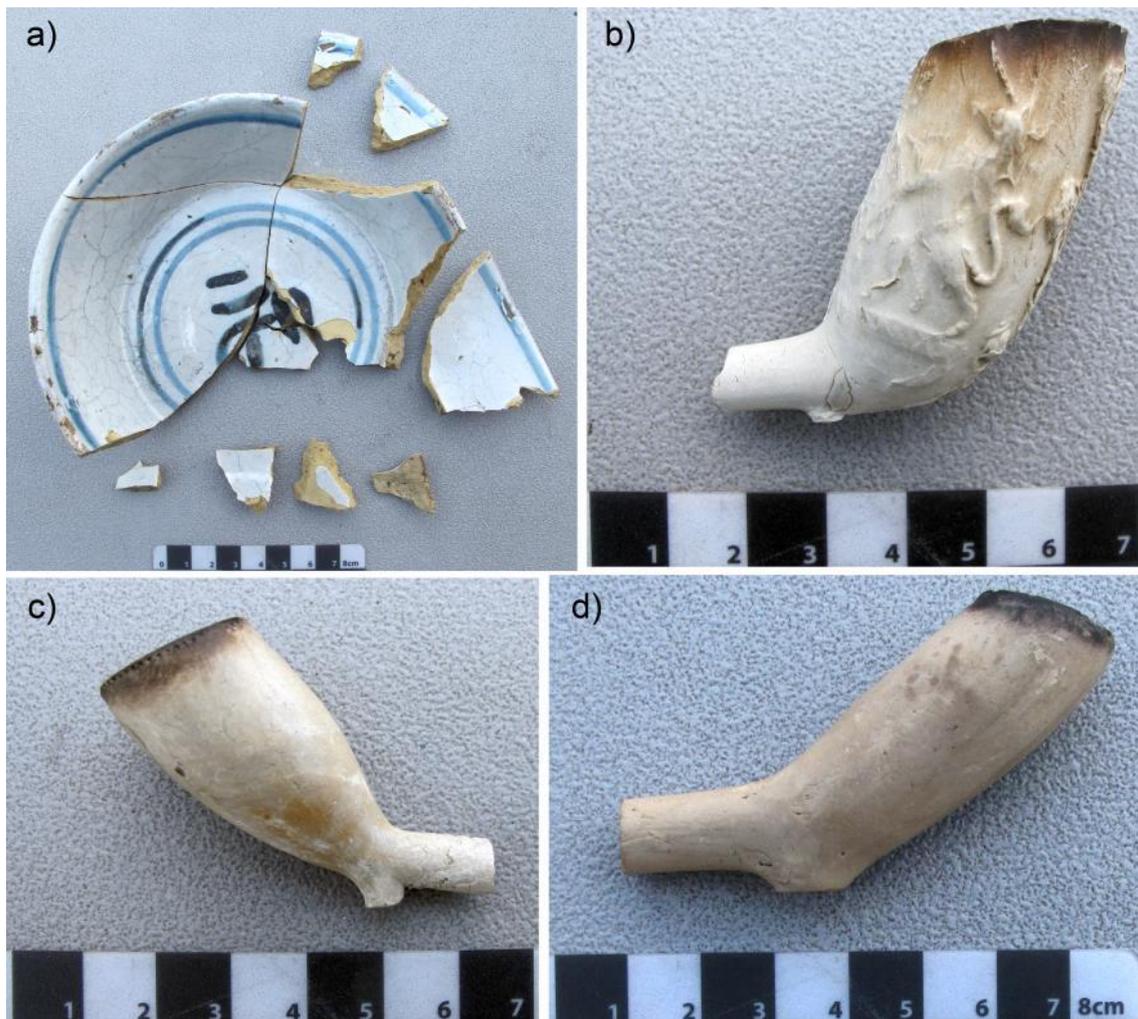
Fig. 8 - Materiais localizados nos depósitos que selavam o navio Boa Vista 2, enquadráveis na segunda metade do século XVII ou na primeira metade do século XVIII: a) prato em faiança portuguesa (primeira metade do século XVII a primeiras décadas do XVIII); b) cachimbo em caulino de fabrico inglês (1730-1770); c) cachimbo em caulino de fabrico holandês (1719-1746); d) cachimbo em caulino de fabrico inglês (1680-1710).

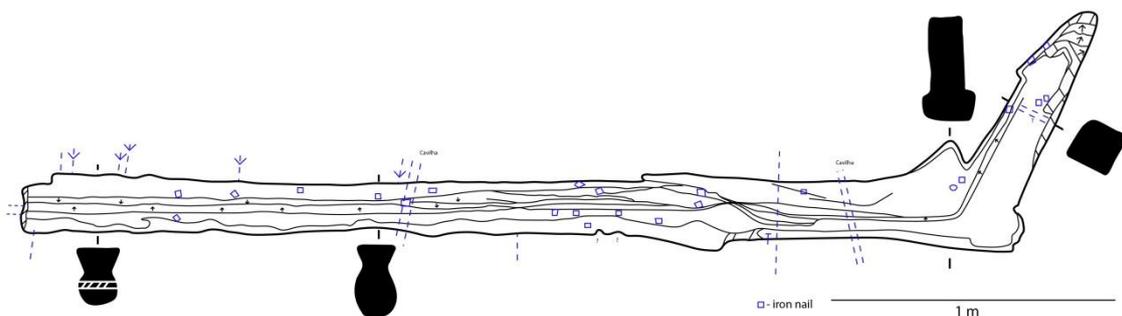
Fig. 9 - A morfologia do couce do Boa Vista 1 é semelhante aos navios de tradição ibero-atlântica, mas apresenta características distintas que o tornam um caso singular – incorpora uma parte muito importante da quilha, com 3,47 m de comprimento, e não apresenta coral a reforçar a zona de ligação do couce à quilha ou ao cadaste.

Esta morfologia constitui um caso raro à escala internacional, só encontrando paralelo, em Portugal, no navio do século XVI do Cais do Sodré, embora surja também descrita no *Traité de la Construction des Galères*, de 1691 (Rodrigues *et al.*, 2001). Este é um pormenor interessante porque nos coloca na pista de uma tradição construtiva de origem mediterrânica que parece ser confirmada na análise do cavername, que se encontrava particularmente destroçado, correspondendo na sua maioria a um caos de peças em madeira, sobretudo na zona sudoeste, aparentemente colapsadas das obras mortas de estibordo do navio durante a formação do contexto.

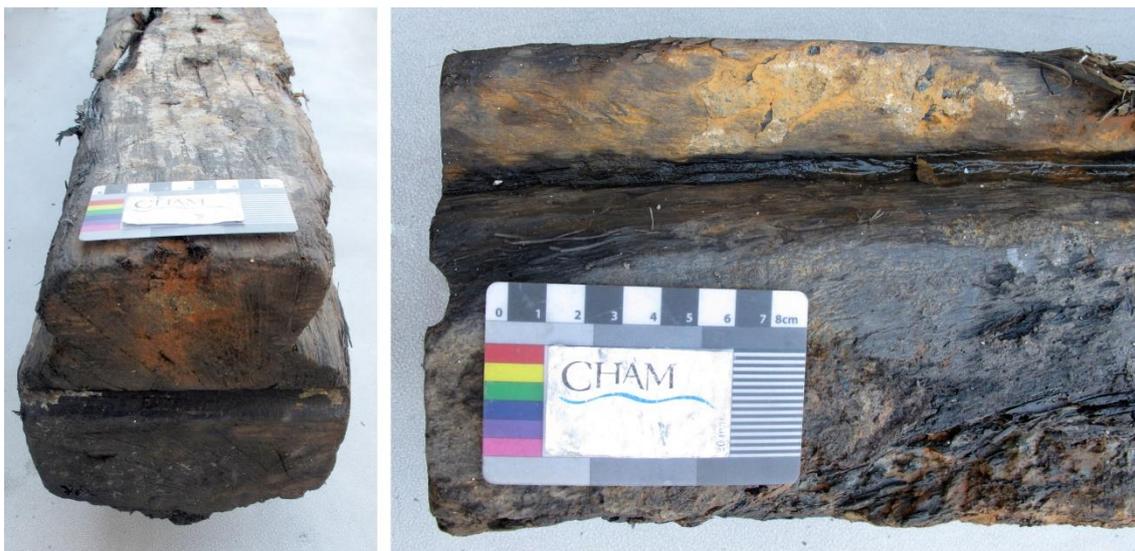
Fig. 10 – Extremidade da quilha, com um entalhe de secção semicircular a toda a largura que seria preenchido por uma cavilha com função de *aquastop*.

No caso do Boa Vista 1, a primeira característica a destacar corresponde à utilização de uma quilha compósita, constituída por três troços, ligados por encosto topo a topo, sem escarvas nem indícios de qualquer sistema de pregadura. Um dos troços corresponde a um couce, que fazia a transição com o cadaste (Fig. 9). Os encostos apresentam a toda a largura um entalhe horizontal de secção semicircular, que seria preenchido por uma cavilha com função de *aquastop* (Fig. 10).

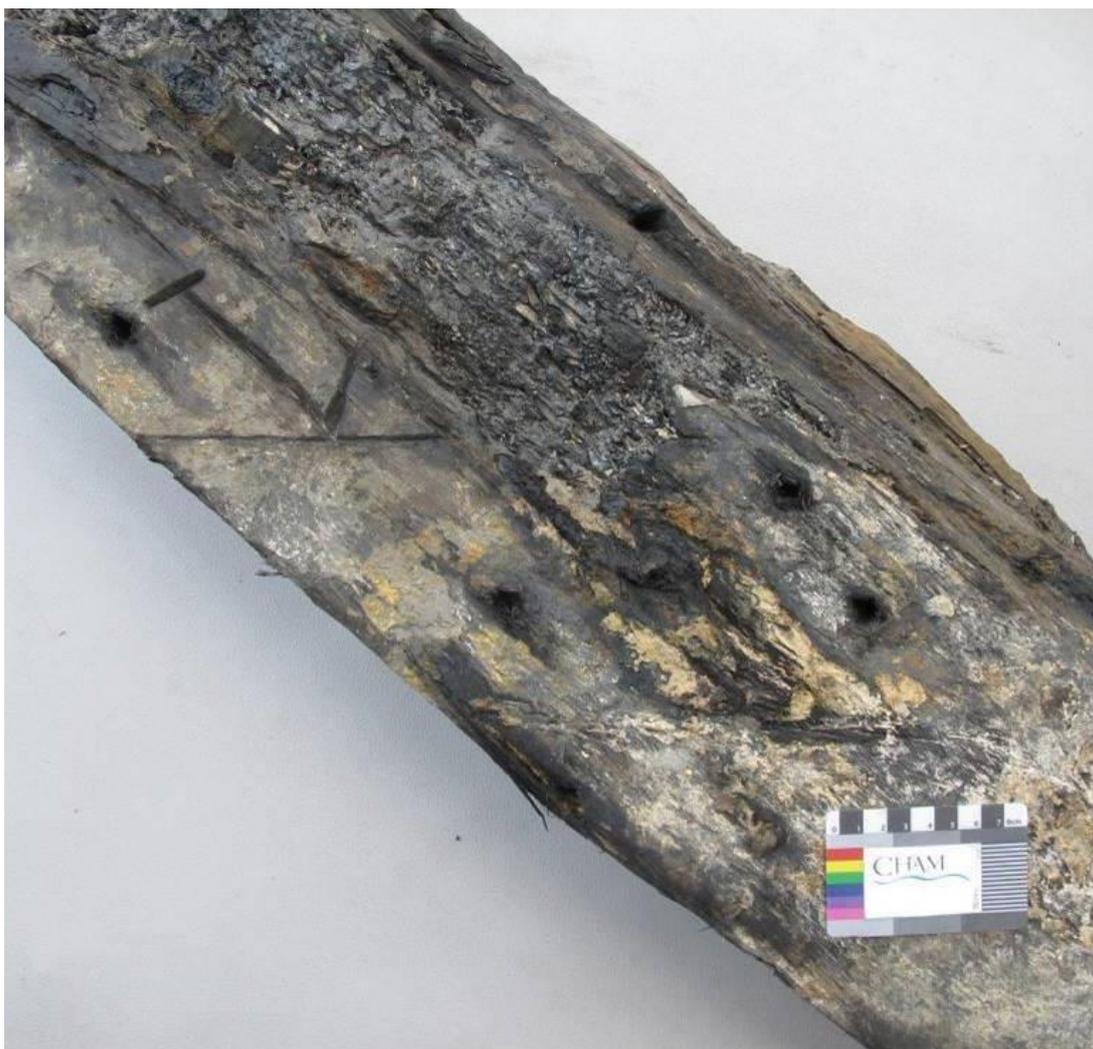
Fig. 11 - Pormenor do pé da roda (ou couce de roda) do navio Boa Vista 2 com as marcas de construção.

A estrutura do navio Boa Vista 2 é muito distinta do Boa Vista 1. A quilha era composta por dois troços justapostos, mas neste caso ligados por uma escarva lisa horizontal, reforçada em cada extremidade com dois pregos em ferro, de secção quadrangular e com 2 cavilhas em madeira. Na extremidade norte, a quilha dá lugar ao lançamento da roda de proa, constituído pelo pé da roda (ou couce de roda) e por uma emenda na extremidade superior. Esta peça apresenta duas características muito relevantes: por um lado, a emenda mostra um duplo alefriz, acima da linha base da quilha. Por outro lado, apresenta várias marcas de construção, que deverão estar relacionadas: a primeira é uma linha incisa paralela à linha de base da quilha, que deverá corresponder à marca de início de um duplo alefriz; a segunda, parcialmente legível, poderá estar relacionada com o lançamento da roda de proa (Fig. 11).

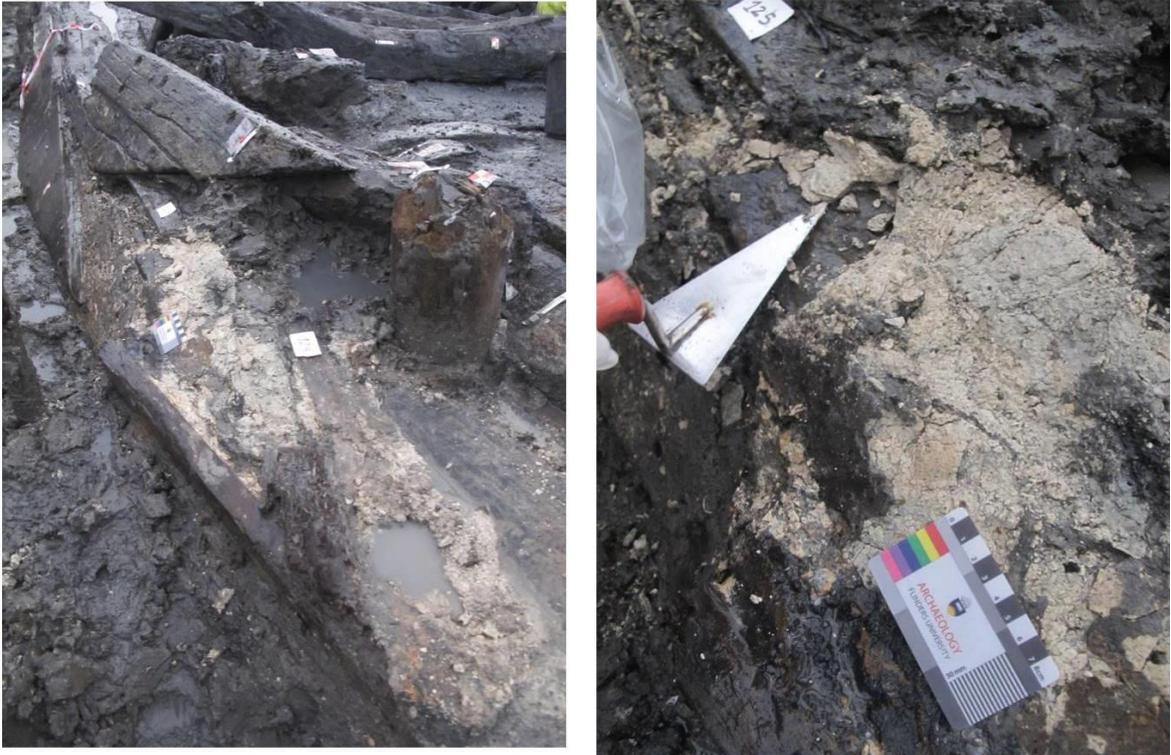
Fig. 12 - Revestimento de argamassa esbranquiçada que poderá corresponder a gala-gala, colocado entre o forro exterior e o sobrecostado do navio Boa Vista 2.

O forro exterior, a quilha e a roda de proa eram ainda protegidos por um sobrecostado, fixo com pregos em ferro, de ponta perdida, com secção quadrangular: dois pregos por ligação ao longo da peça e três ou quatro nos topos, embutidos em cavidade circular. Ao contrário do padrão de fixação do sobrecostado do navio Boa Vista 1, não se nota diferença significativa entre este e o sistema de fixação do tabuado do forro exterior, tendo sido utilizados pregos em ferro com dimensões semelhantes. Este sobrecostado sobrepunha-se a um revestimento de argamassa esbranquiçada indeterminado, que poderá corresponder a gala-gala (Fig. 12), uma mistura de óleo de peixe e cal em pó utilizada na protecção de cascos desde pelo menos o século XVI, quando surge referido na documentação técnica portuguesa, nomeadamente no *O livro*

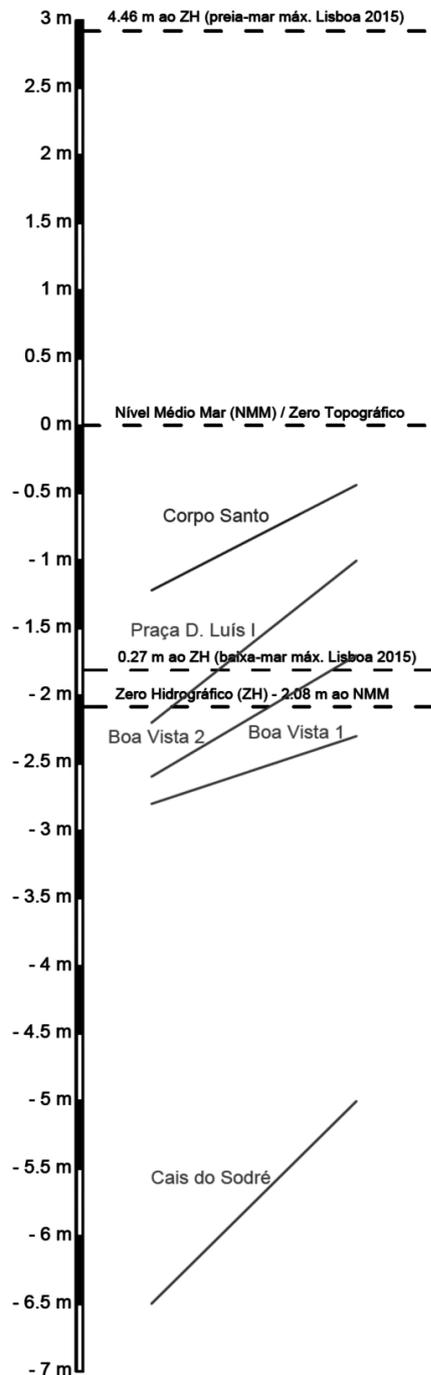
Fig. 13 - Profundidades máximas e mínimas dos navios de Lisboa e na grade de maré da Praça D. Luís I em relação ao NMM e às marés máximas e mínimas registadas em Lisboa em 2015.

O navio do Cais do Sodré apresenta um estado de conservação e está a uma profundidade (entre os -5 e os -6 m¹, logo sempre submerso; Fig. 13) e distância da linha de costa estimada para o século XVI (cerca de 140 m) compatíveis com a hipótese de naufrágio. No entanto, a escassa presença de materiais relacionados com o navio não é comum em naufrágios localizados em zonas aterradas ou drenadas, como mostram vários casos à escala internacional. Vejam-se, como exemplos, o caso do navio mercante espanhol do século XVIII escavado em Buenos Aires nas mesmas condições, embora a uma profundidade de 10 m (Valentini e Garcia Cano, 2011; Garcia Cano e Valentini, 2014: 276) ou vários navios medievais e de época Moderna escavados nos *polders* holandeses (Hocker e Vlierman, 1996; Neyland e Schröder, 1996), onde a par da estrutura do navio foram recuperadas colecções de materiais muito diversas (Holk, 1997). Este é provavelmente o melhor exemplo, uma vez que a drenagem do Zuiderzee enquanto estratégia de conquista de novos territórios, nomeadamente para fins agrícolas, resultou na descoberta e estudo de várias dezenas de navios perdidos durante séculos naquele mar interior (Reinders, 1982). Os dados disponíveis sobre a escavação do navio do Cais do Sodré são escassos e o estudo dos materiais recuperados ainda não foi efectuado, mas não é de excluir a hipótese de depósitos relacionados com o navio terem sido removidos durante as obras, uma vez que a parte central da estrutura foi destruída

No caso do navio do Corpo Santo, a localização a uma profundidade que colocava o navio à superfície durante a baixa-mar (Fig. 13), directamente sobre a praia fluvial, sugere reutilização enquanto base para um terraplino que terá sido realizado na primeira metade do século XVI, sendo desta cronologia os materiais dominantes nos níveis que cobriam a estrutura (Vale, 2015: 162-163). Esta zona da ribeira, em frente às muralhas Fernandinas terá sido conquistada gradualmente ao rio a partir do século XIV, através de vários aterros onde foram instaladas, por exemplo, as Tercenas Reais e os estaleiros navais, ainda em época medieval, e novos espaços planos ribeirinhos, como em Cata-que-Farás (actual Cais-do-Sodré). Com efeito, foi nesta área que se construíram armazéns para as actividades comerciais e portuárias e se instalaram sítios de desembarque de mercadorias ainda no século XVI (Durão, 2012: 23-24). Esta localização também sugere uma cronologia mais recente do que a apontada pelo C14, com grande probabilidade algures na primeira metade do século XVI, mas os dados disponíveis são muito escassos porque a estrutura foi apenas detectada nos limites da escavação, desenvolvendo-se sob edificado ali existente.

A profundidade dos navios da Boa Vista sugere abandono, porque ambas estruturas estavam acessíveis na baixa-mar – o topo do Boa Vista 1 ficava apenas 0,49 m abaixo da maré mais baixa, enquanto o topo do Boa Vista 2 estava 11 cm acima da maré mais baixa registada em 2015 (Fig. 13). Esta hipótese é compatível com a pouca expressão dos materiais com certeza relacionados com os navios, que no caso do Boa Vista 1 correspondem a alguns fragmentos de peças de poleame e no Boa Vista 2 a vários cocos (Bettencourt *et al.*, 2013). Os navios encontravam-se no raso de maré, em zona conquistada ao rio apenas no século XIX (Durão, 2012: 25-27), como vimos. Esta localização facilitava o acesso às estruturas, que mostram processos de destruição complexos, com várias orientações, muito condicionados por acção humana, com evidências claras de desmantelamento das estruturas do navio Boa Vista 2 com instrumento de gume (Fig. 14).

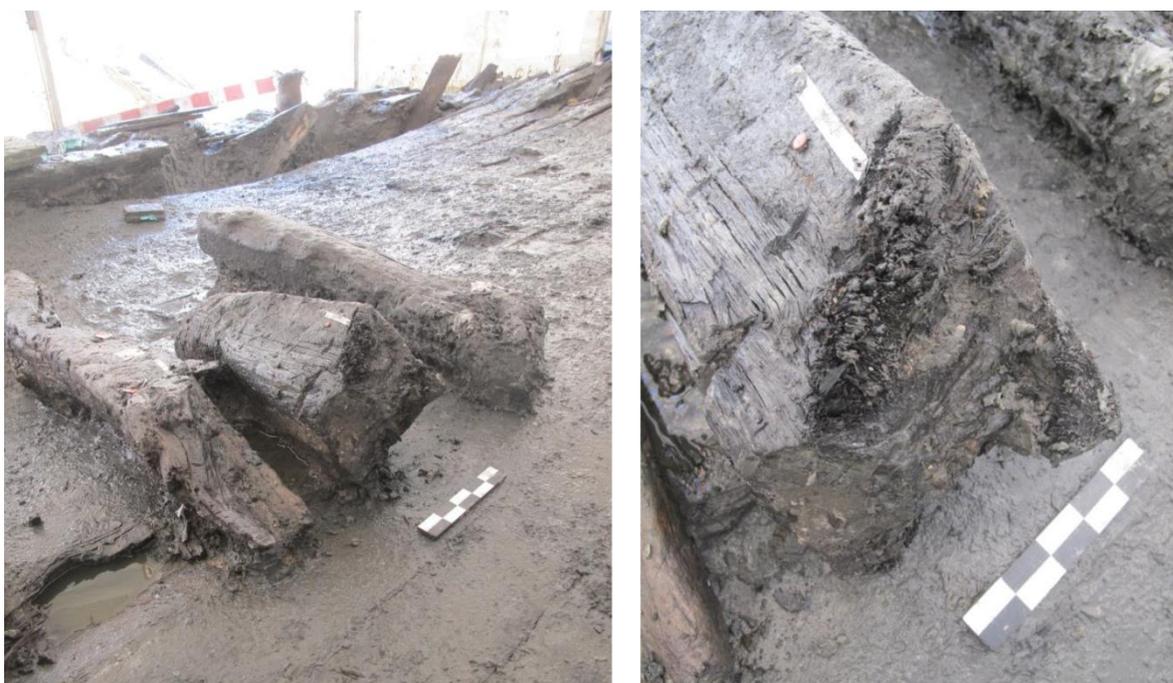
Fig. 14 - Evidências do desmantelamento da estrutura do navio Boa Vista 2 com instrumento de gume.

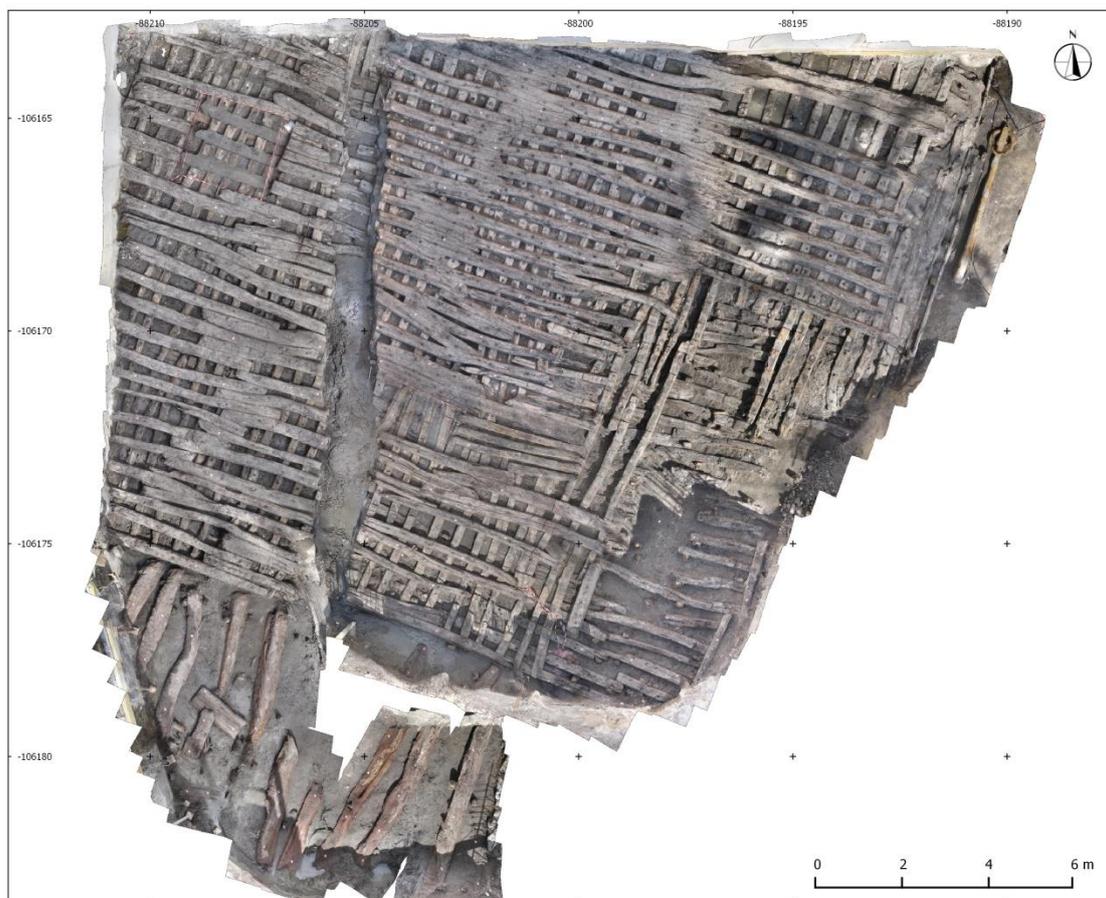
Fig. 15 - Ortofotografia da grade ou rampa da Praça D. Luís I (CHAM-ERA).

O conjunto detectado na grade em plano inclinado da Praça D. Luís I (Fig. 15), com uma cronologia que deverá estar situada na segunda metade do século XVII ou inícios do XVIII (Sarrazola *et al.*, 2013; Sarrazola *et al.*, 2014), corresponde a madeiras colocadas directamente sobre os sedimentos da praia fluvial, primeira camada para regularizar a superfície. Este é um modelo comum em estruturas do mesmo género, documentado, por exemplo, nas quatro rampas do estaleiro de Hogendijk (20 Km a noroeste de Amsterdão) construídas com peças reutilizadas de navios utilizados entre 1575 e 1650 (Gawronski, 2003).

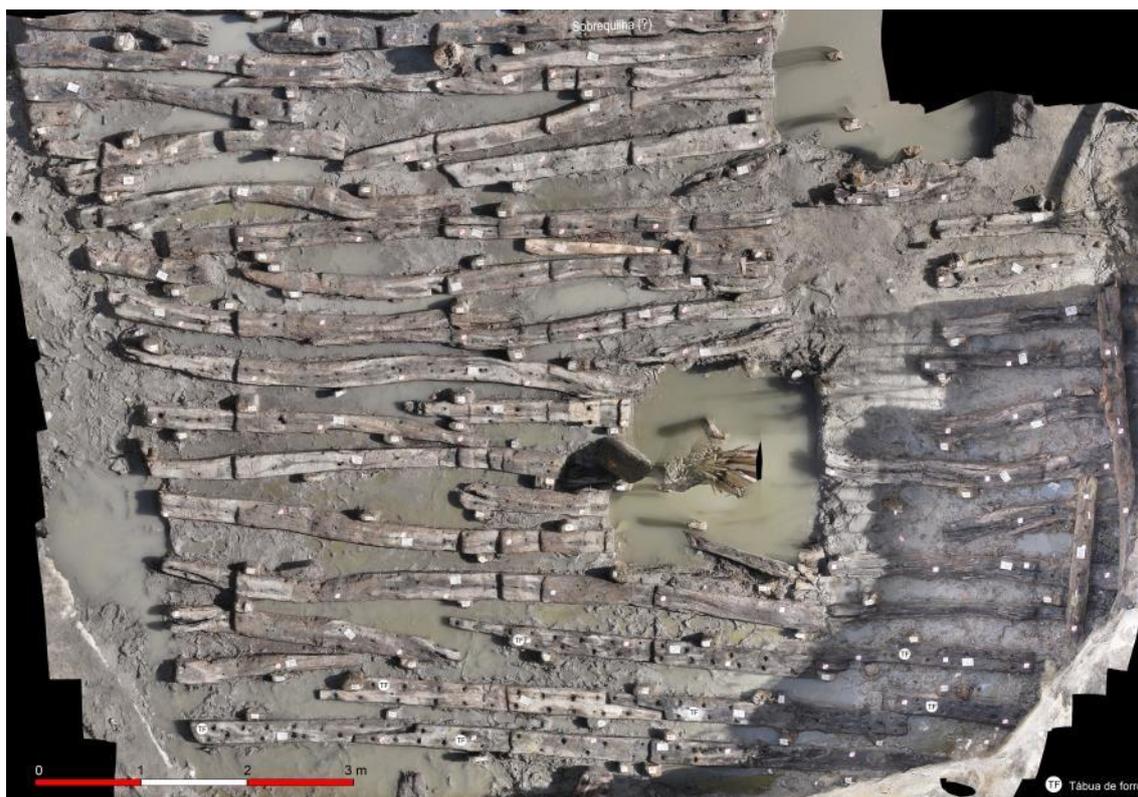
Fig. 16 - Pormenor, em mosaico, da primeira camada da estrutura da grade da Praça D. Luís I, onde se reconhecem várias madeiras recicladas de navios, nomeadamente várias tábuas com escarvas na base da imagem e um possível troço de sobrequilha no topo.

Entre as madeiras reutilizadas na rampa ou grade da Praça D. Luís I destaca-se um conjunto de tábuas do forro exterior com as mesmas características (dimensionais e no padrão da pregadura), mas identificando-se igualmente algumas peças curvas, possivelmente do cavename e/ou de estruturas de reforço, ou de secção maior, como parte da sobrequilha (Fig. 16). As características do forro exterior, com larguras e espessuras em torno aos 22 cm e 15 cm respectivamente, escarvas nos topos e pregadura em ferro, sugerem que estas madeiras poderão ter origem num mesmo navio, hipótese que embora rara encontraria paralelos em várias peças do navio de linha *HMS Namur* utilizadas no século XIX como base do piso da *Wheelwright's Shop*, situada no estaleiro de Chatham, em Inglaterra (Atkinson, 2015).

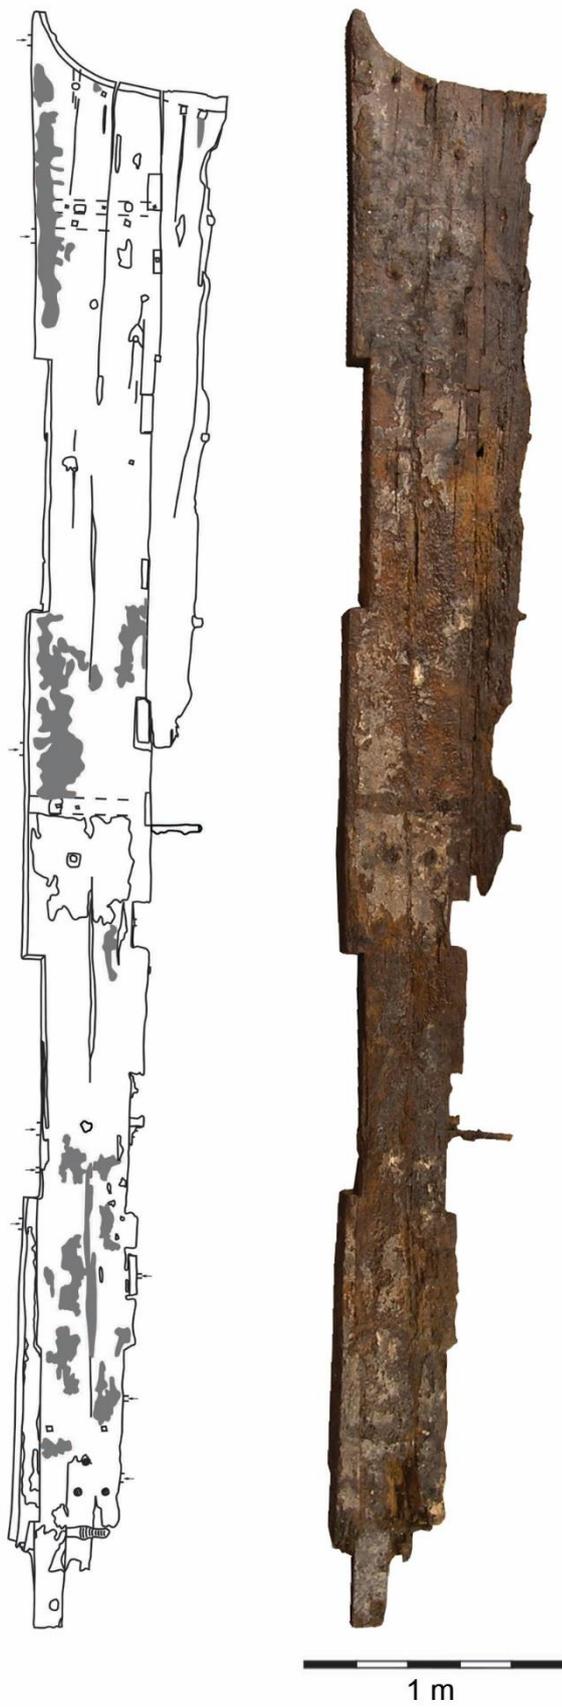
Fig. 17 - Leme reaproveitado na construção de uma cofragem escavada na Av. D. Carlos I (Imagens: José Bettencourt, Patrícia Carvalho e Pedro Caleja).

No segundo, as peças de navios foram reutilizadas em cofragens relacionadas com o aterro da frente do rio na Avenida D. Carlos I, solução técnica que também encontra paralelo em numerosos casos na Europa, com cronologias muito distintas (Blot e Henriques, 2011: 138). Entre as peças deste conjunto, identifica-se a madre de um leme com 6,25 m de altura, fabricada com várias madeiras fixas com cavilhas em ferro, e várias peças curvas do cavername (Fraga *et al.*, 2014).
